## RAPPORT D'ENQUÊTE SUR UN ÉVÉNEMENT AÉRONAUTIQUE A00P0090

### PERTE D'ESPACEMENT

SECTEUR OUEST DU CENTRE DE CONTRÔLE  
RÉGIONAL DE VANCOUVER DE NAV CANADA  
à 17 nm à l'est de TOFINO (COLOMBIE-BRITANNIQUE)  
LE 30 MAI 2000

Rapport numéro A00P0090

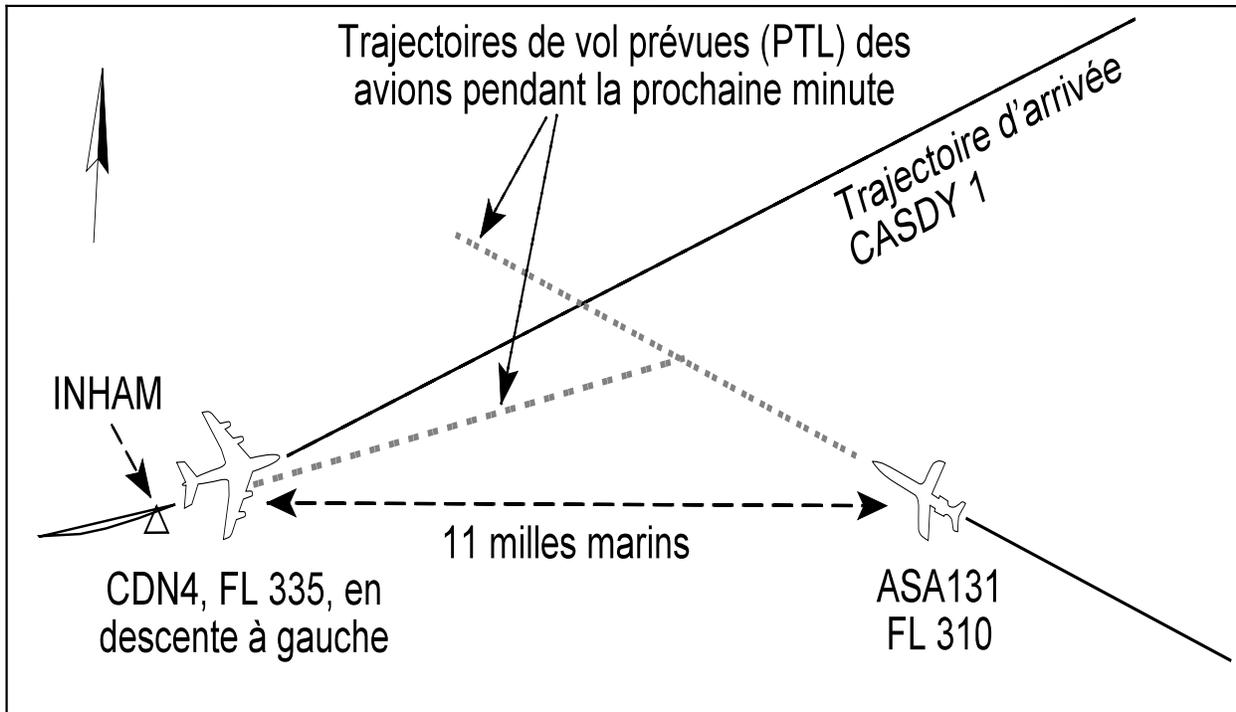
À 9 h 40, CDN4 a été autorisé à descendre du niveau de vol (FL) 350 à 17 000 pieds; à 9 h 41 min 35 sec, l'équipage a signalé qu'il libérait le FL 350. L'autorisation de descente ne faisait pas mention d'ASA131. À 9 h 42 min 27 sec, CDN4 se trouvait près de l'intersection INHAM et était en virage en descente vers la gauche pour emprunter la trajectoire d'arrivée CASDY ONE lorsque l'équipage a aperçu ASA131 (voir figure 1). Peu après, l'équipage de CDN4 a reçu un avis de circulation (TA) de son système anticollision (TCAS) ainsi qu'un avis de résolution (RA) qui lui indiquait de se mettre en montée. Le commandant de bord de CDN4 a choisi de ne pas se conformer au RA du TCAS et de poursuivre sa descente parce qu'il voyait l'avion en conflit et qu'il n'y avait aucun risque de collision. Cette façon de procéder est conforme au manuel d'exploitation de la compagnie aérienne Canadien. CDN4 a ensuite signalé la situation au contrôleur du secteur ouest. À peu près au même moment, l'équipage d'ASA131 a reçu un TA de son TCAS; il a alors confirmé visuellement que la trajectoire de descente du Boeing 747 croiserait sa trajectoire derrière son appareil et il n'a pris aucune autre mesure. Les données radar indiquent qu'à 9 h 43 min 20 s, CDN4 est passé à environ un mille marin derrière ASA131 et à 700 pieds au-dessus de ASA131.

Figure 1 - Position approximative de CDN4 lorsque ASA131 l'a aperçu
